# Prüfbericht

## Wandscheiben

### System Lina

<b>Auftrag vom:</b>	November 2019	<b>Projektnummer:</b>	201911-0091
<b>Sachbearbeiter:</b>	W. Neumayer	<b>Laborant:</b>	N. Kofler; W. Neumayer
<b>Seiten:</b>	26	<b>Revision:</b>	-
<b>Anlagen / Seiten:</b>	-		
<b>Datum:</b>	20.03.2020

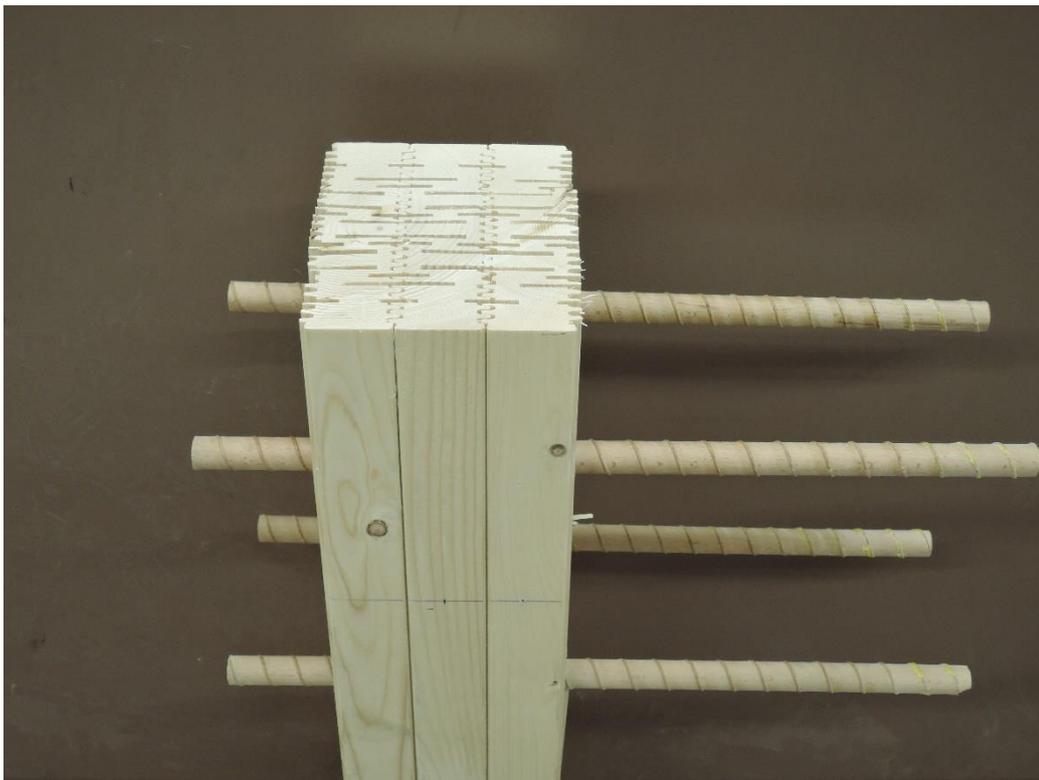
Abb. 1: Systematische Darstellung des Wandaufbaus

Bei den Wandscheiben des Systems Lina handelt es sich um Vollholzmassivelemente aus vertikal angeordneten Nadelholzpfosten. Diese Holzelemente sind zur thermischen Optimierung mit Nuten strukturiert. Die Verbindung der Pfosten untereinander wird durch horizontal bzw. schräg angeordnete Buchenholzdübeln gewährleistet. An den Dübeln mit 20 mm Kerndurchmesser ist zur Erhöhung des Ausziehwiderstandes und zur Montage ein Gewinde angeordnet (Abb. 1). Diesen Verbindungselementen galt besonderes Augenmerk bei den durchgeführten Prüfungen. Weiters wurden Schubprüfungen an Wandelementen in zwei unterschiedlichen Dicken (12 und 33 cm) durchgeführt. Die Kleinprüfkörper wurden vor den Untersuchungen unter 20°C und 65% relativer Luftfeuchte, nach den Bedingungen in den Prüfnormen ÖNORM EN 383 und ÖNORM EN 1382 akklimatisiert.

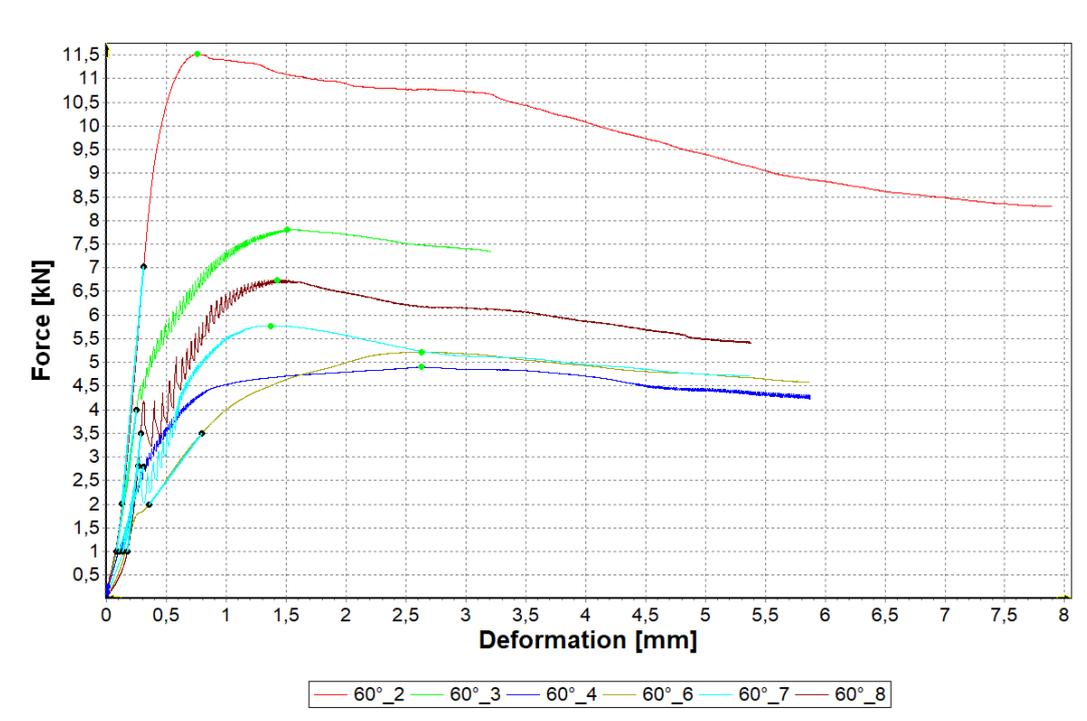
Abb. 2: Kraft-Verformungsdiagramm Durchdrückwiderstand 60° - Prüfkörper 2-8

Um den Einfluss der Orientierung der Jahresringe zu kompensieren wurden an jedem Prüfkörper zwei Prüfungen durchgeführt, wobei die Dübel jeweils um 90° zueinander angeordnet wurden. Die Einbindelänge des Dübels betrug jeweils 150 mm. Sowohl die Ergebnisse der Höchstkraft, als auch des Ausziehmoduls weisen eine gravierende Streuung auf, welche vermutlich zu einem erheblichen Teil auf den Herstellungsprozess zurückzuführen ist. In *Tab. 1* und *Tab. 2* sind die Ergebnisse der Prüfungen ersichtlich. Dem Anhang sind die Kraft-Verschiebungs-Diagramme der Prüfserien beigelegt.

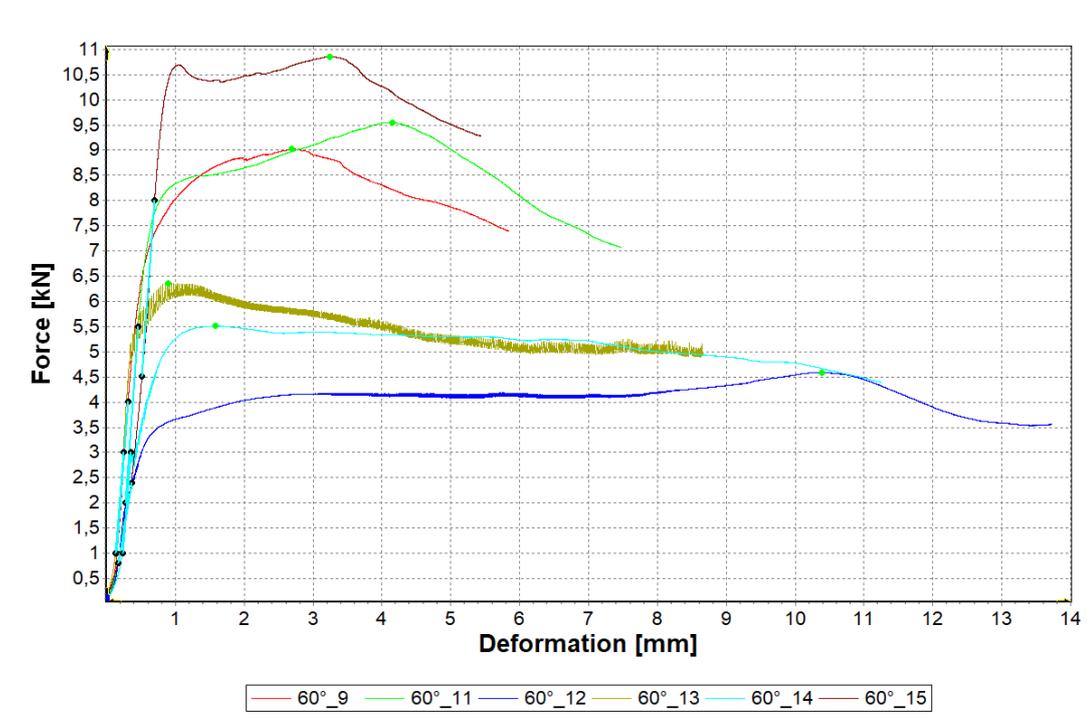
Abb. 3: Kraft-Verformungsdiagramm Durchdrückwiderstand 60° - Prüfkörper 9-15

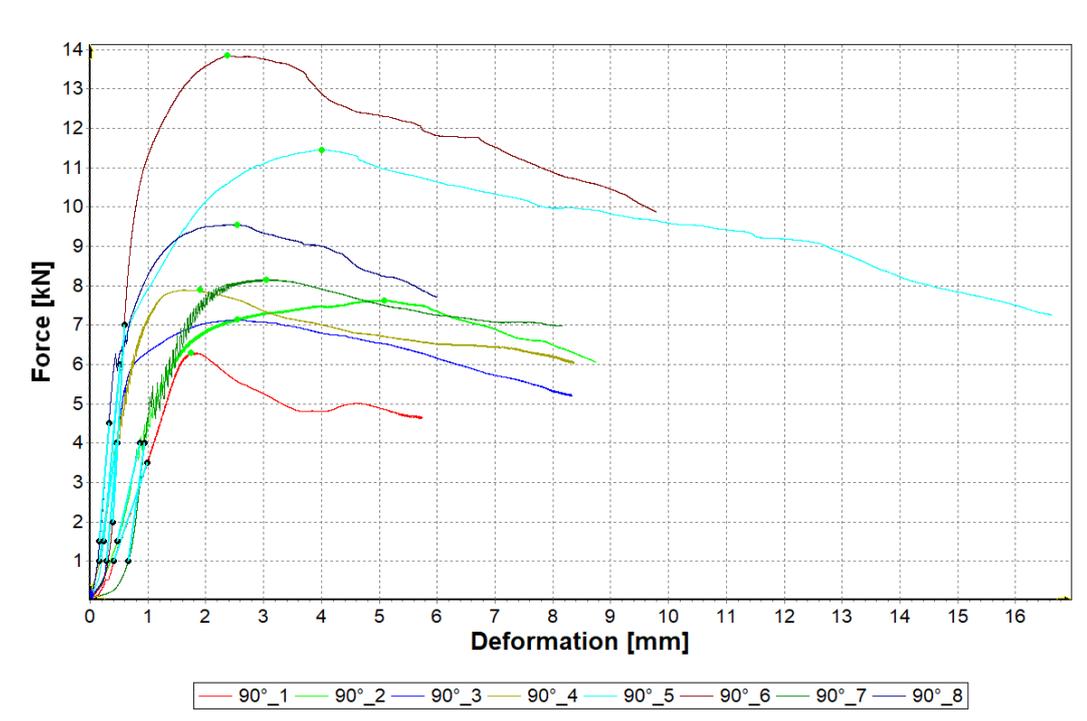
Abb. 4: Kraft-Verformungsdiagramm Durchdrückwiderstand 90° - Prüfkörper 1-8

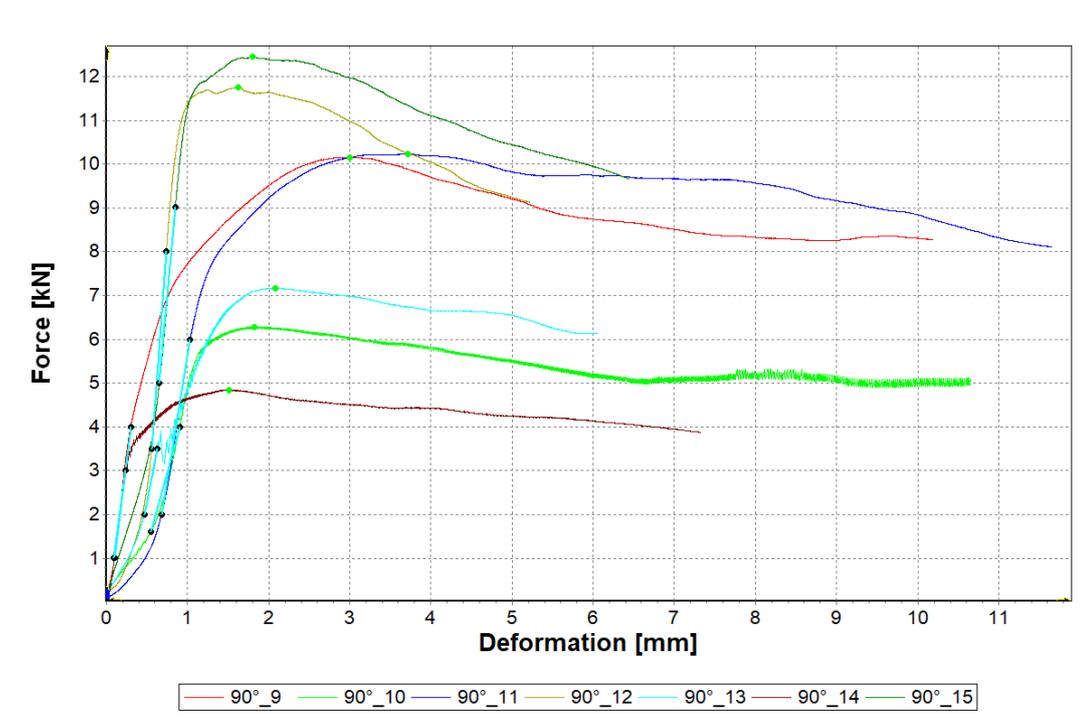
Abb. 5: Kraft-Verformungsdiagramm Durchdrückwiderstand 90° - Prüfkörper 9-15

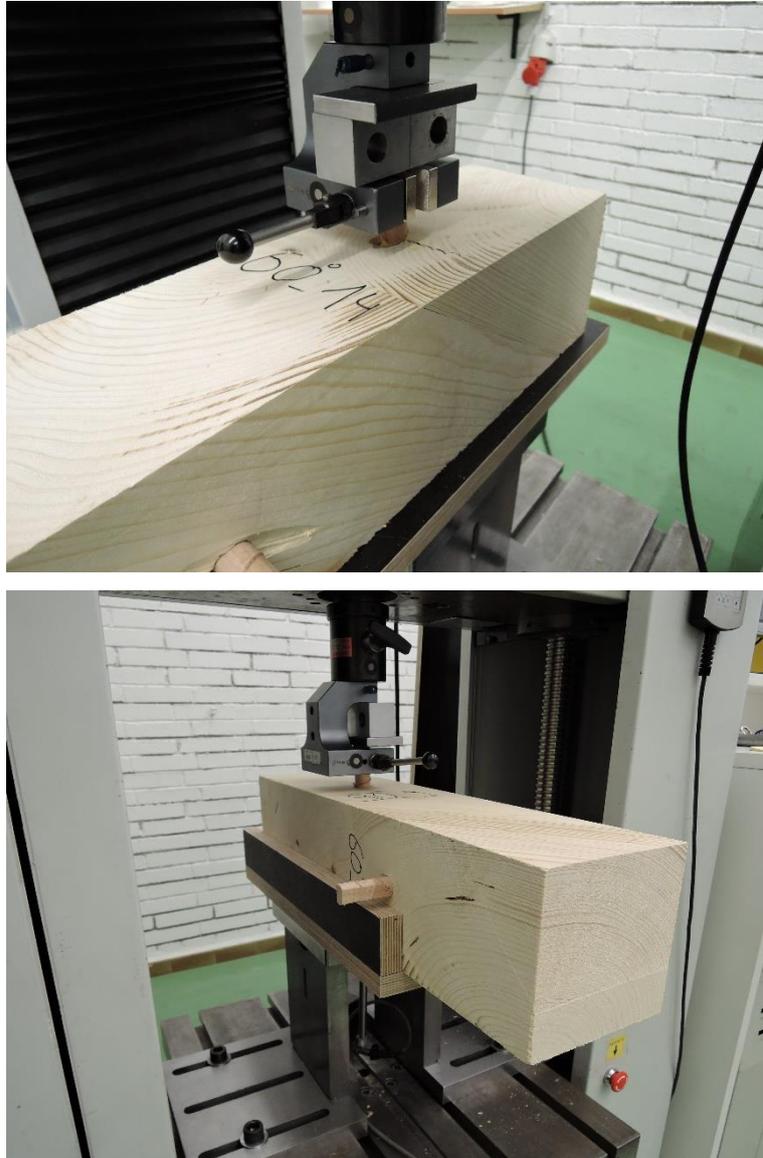
Abb. 6: Versuchssetup zur Ermittlung des Durchdruckwiderstandes am unstrukturier-  
ten Prüfkörper

Die Prüfung wurde nach den Vorgaben der ÖNORM EN 1382 durchgeführt, mit dem Unterschied, dass der Verbinder auf Druck und nicht auf Zug belastet wurde. Die Differenzverformung zur Ermittlung des Ausziehmoduls wurde mitgemessen. Es wurde bei der Ausrichtung des Dübels zwischen 90° zur Faserrichtung bzw. 60° zur Faserrichtung des Prüfkörpers unterschieden.

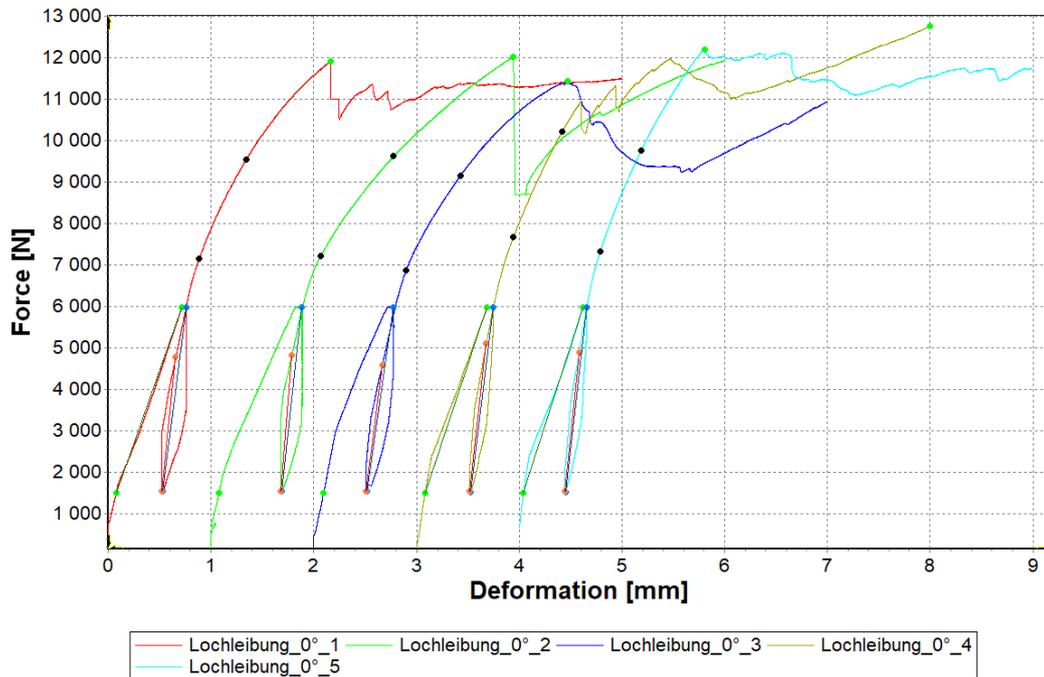
Abb. 7: Kraft-Verformungsdiagramm Lochleibungsprüfung 0°

Die Lochleibungsprüfungen wurden sowohl mit Kraftwirkungsrichtung in Faserrichtung, als auch rechtwinklig zur Faserrichtung absolviert. Am Prüfkörper *Lochleibung\_90°\_1* wurde auf das Prüfverfahren nach ÖNORM EN 26891 verzichtet um einen ersten Anhaltswert für die Höchstkraft zu ermitteln. Bei sämtlichen Prüfungen trat Versagen durch abscheren des Dübels auf. In *Tab. 3 und Tab. 4* sind die Ergebnisse der Prüfungen mit sämtlichen Deformationswerten zur Auswertung ersichtlich. Dem Anhang sind die Kraft-Verschiebungs-Diagramme der Prüfserien beigefügt.

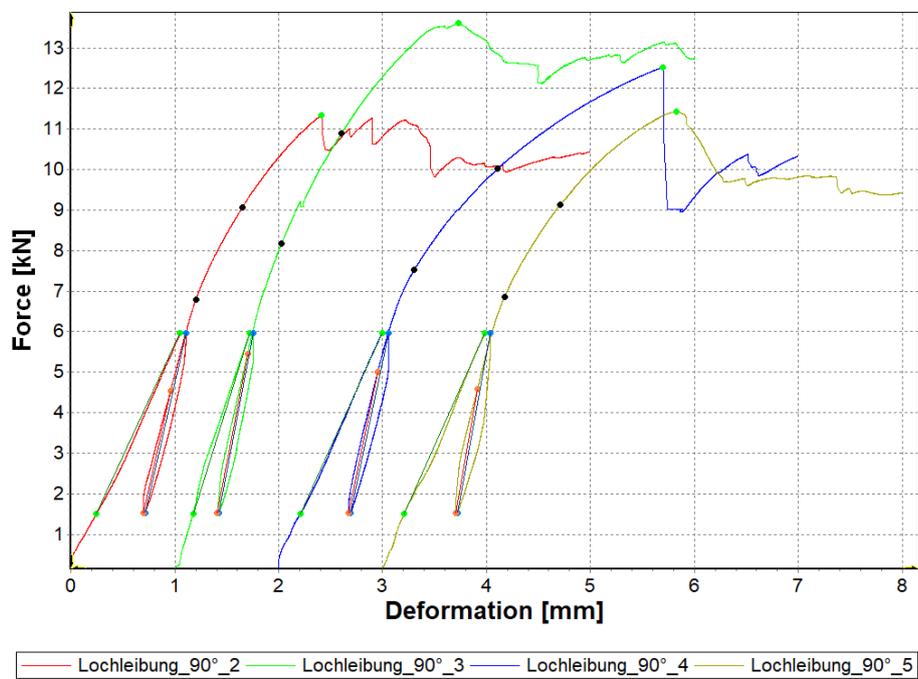
Abb. 8: Kraft-Verformungsdiagramm Lochleibungsprüfung 90°

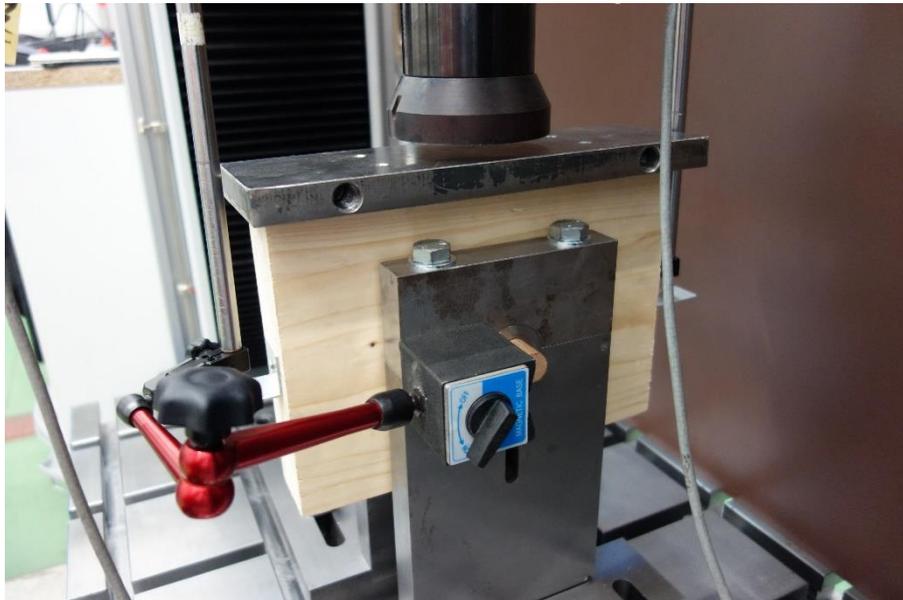
Abb. 9: Versuchssetup Lochleibungsprüfung 90° zur Faser

Die Prüfung wurde nach den Vorgaben der ÖNORM EN 383 durchgeführt. Die Lastaufbringung erfolgte nach dem Belastungsverfahren der ÖNORM EN 26891. Die Einpressung zur Ermittlung der Bettungswerte wurde mitgemessen. Es wurde bei der Ausrichtung des Dübels zwischen 90° zur Faserrichtung bzw. 0° zur Faserrichtung des Prüfkörpers unterschieden.

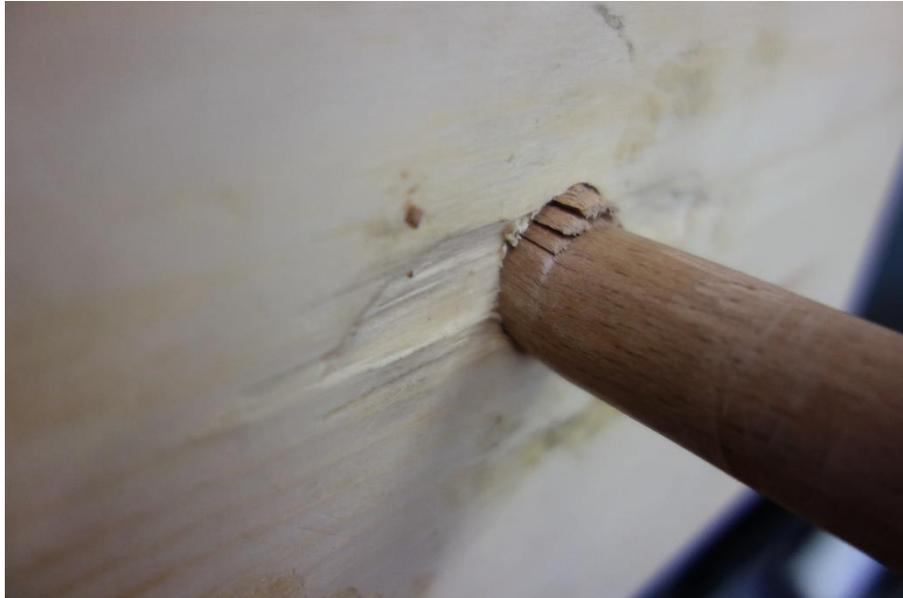
Abb. 10: Versagen durch Abscheren des Dübels

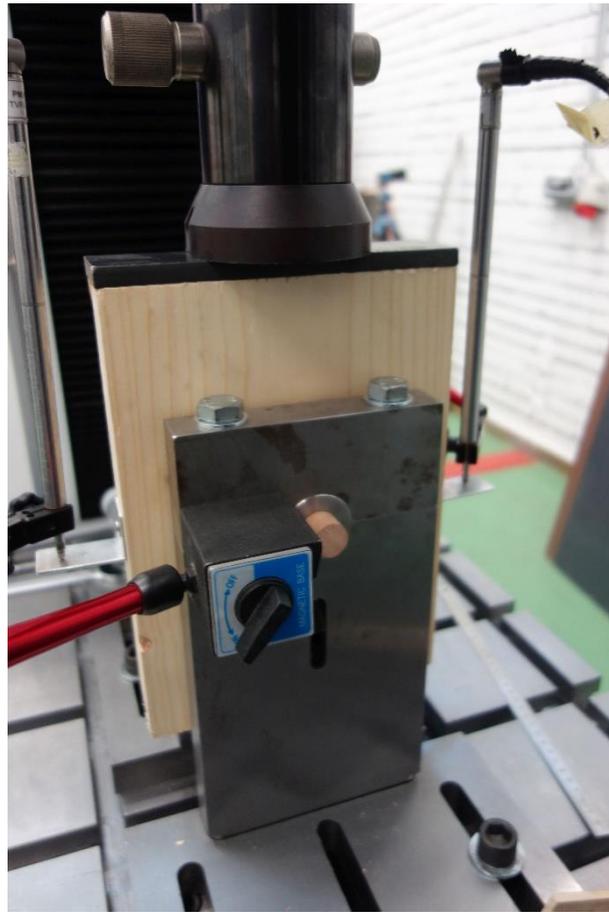
Abb. 11: Versuchssetup Lochleibungsprüfung in Faserrichtung

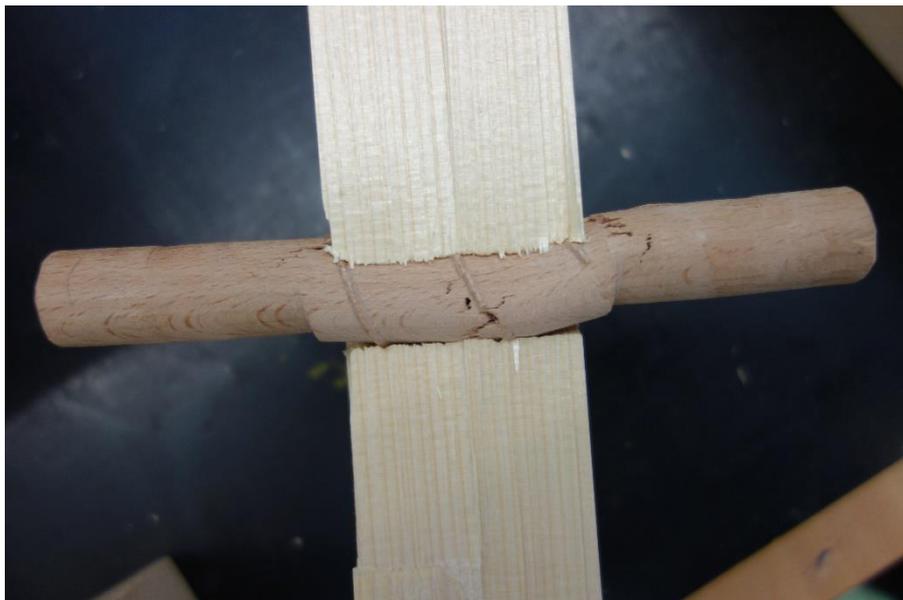
Abb. 12: Versagensbild der Lochleibungsprüfung

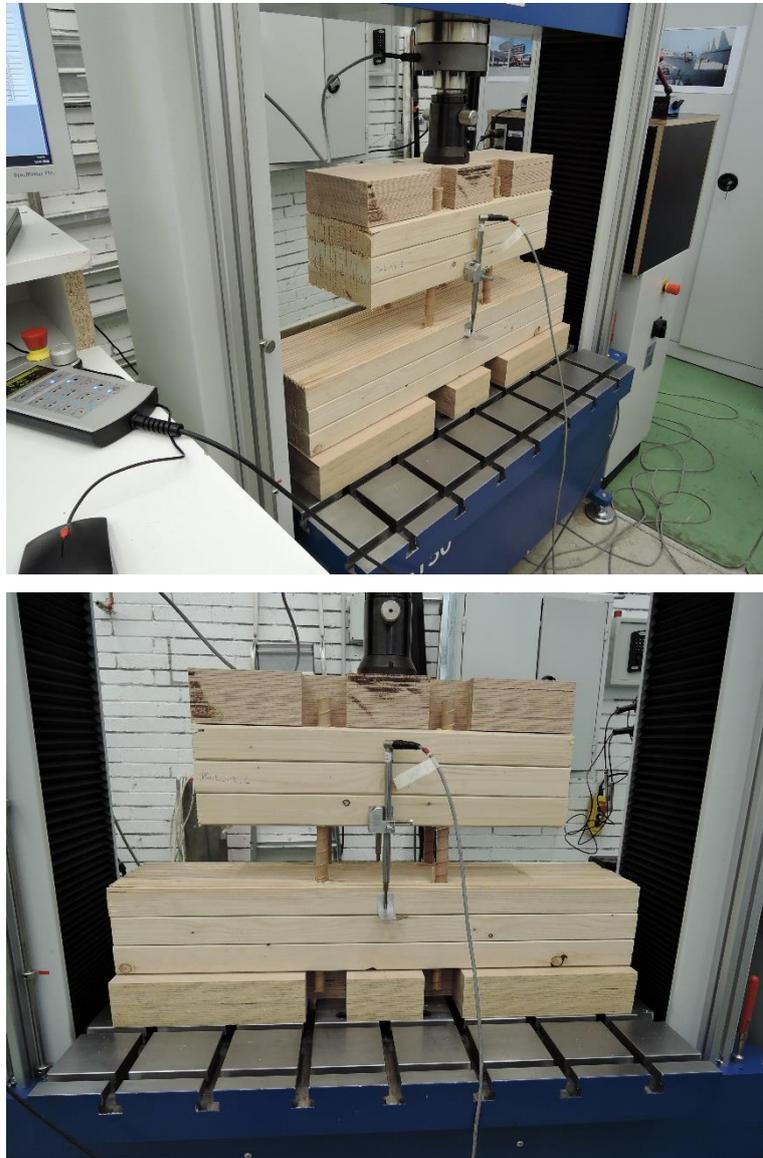
Abb. 13: Versuchsssetup Durchdrückwiderstand an Strukturierten Prüfkörpern

Der gemessene Widerstand bezieht sich auf eine Gruppe von vier Dübeln, welche durch drei Pfosten gedrückt wurden. Da auch bei vollflächiger Auflage des Prüfkörpers am Maschinentisch bzw. vollflächiger Lasteinleitung kein reines Durchdrücken des Dübels sondern immer auch ein Versagen durch Rissbildung in den Pfosten auftrat war ein Messen der Verformung nicht möglich. In *Tab. 5* sind die Höchstkräfte der Prüfungen aufgelistet. Fotos zum Versuch sind dem Anhang beigefügt.

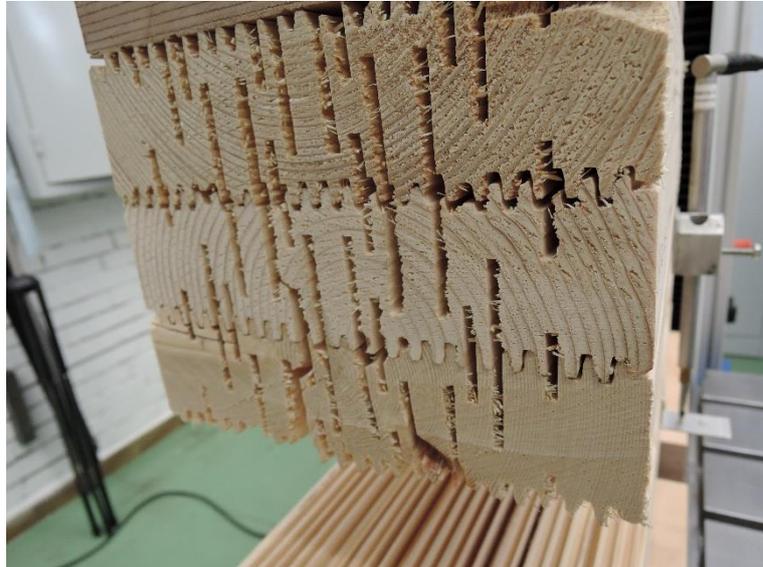
Abb. 14: Rissbildung im Prüfkörper

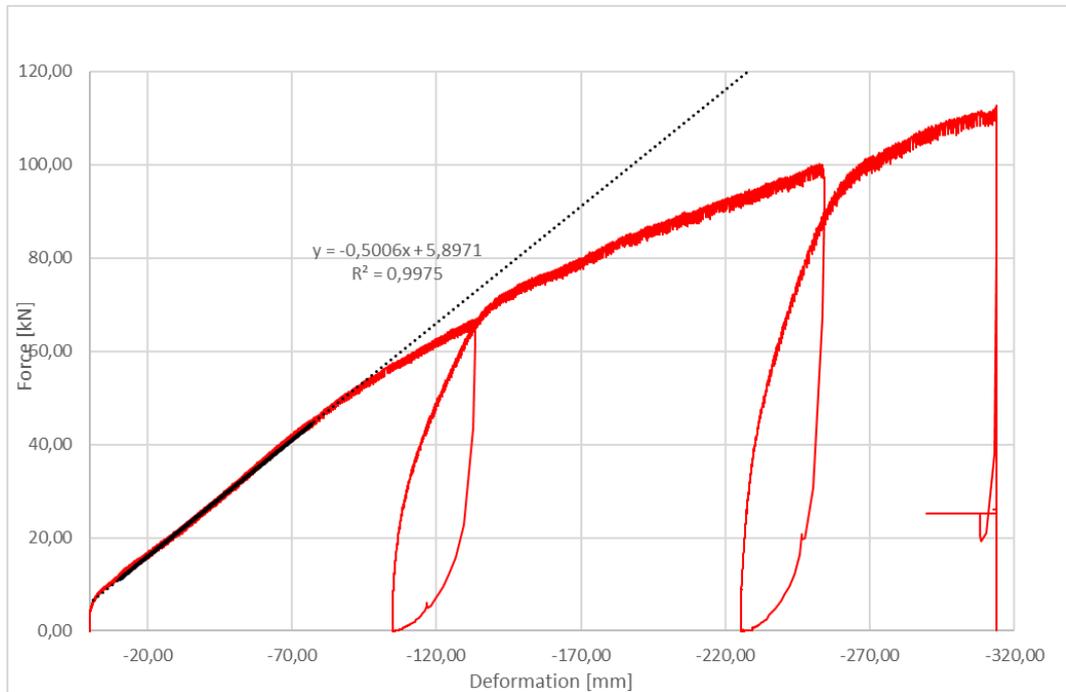
Tab. 8: Kraft-Verformungsdiagramm **Wand\_12cm\_gerade**

Die Prüfungen erfolgten an Wandelementen mit 12 bzw. 33 cm Dicke. Es wurden jeweils zwei Prüfkörper geprüft wobei sich diese in der Ausrichtung der Dübel unterschieden. Die Prüfkörper mit Orientierung der Dübel von  $90^\circ$  zu den Pfosten sind mit *-gerade-* in der Prüfkörperbezeichnung gekennzeichnet. Jene mit verschränkter Verdübelung sind mit *-schräg-* gekennzeichnet. Die Schubfeldmessung erfolgte über ein quadratisches Feld mit einer Anfangsdiagonalenlänge von 2750 mm. Die Wirkungslinie der eingeleiteten Kraft entsprach der Diagonale des Schubfeldes. Die im Anhang abgebildeten Grafiken zeigen den Verlauf der Kraft über die Abnahme der Diagonalenlänge in Kraft-richtung. Der ermittelte Modul wurde, wenn möglich, im Bereich von 10% bis 40% der aufgetretenen Höchstkraft ermittelt. Da diese zumeist erst bei relativ hohen Verformungen auftrat musste während der Prüfungen entlastet und der Kolben der Belastungseinrichtung nachgesetzt werden. Diese Maßnahme zeichnet sich in den Entlastungsschleifen der Kraft-Verformungsdiagramme ab. Auch wurde aus Sicherheitsgründen die Messtechnik zur Verformungsmessung vor Erreichen der Höchstkraft entfernt, so dass keine durchgehende Arbeitslinie erfasst werden konnte. Dies ist jedoch für die Ermittlung der benötigten Ergebnisse irrelevant. Die Ergebnisse der vier Prüfungen sind in *Tab. 6* und *Tab. 7* aufgelistet.

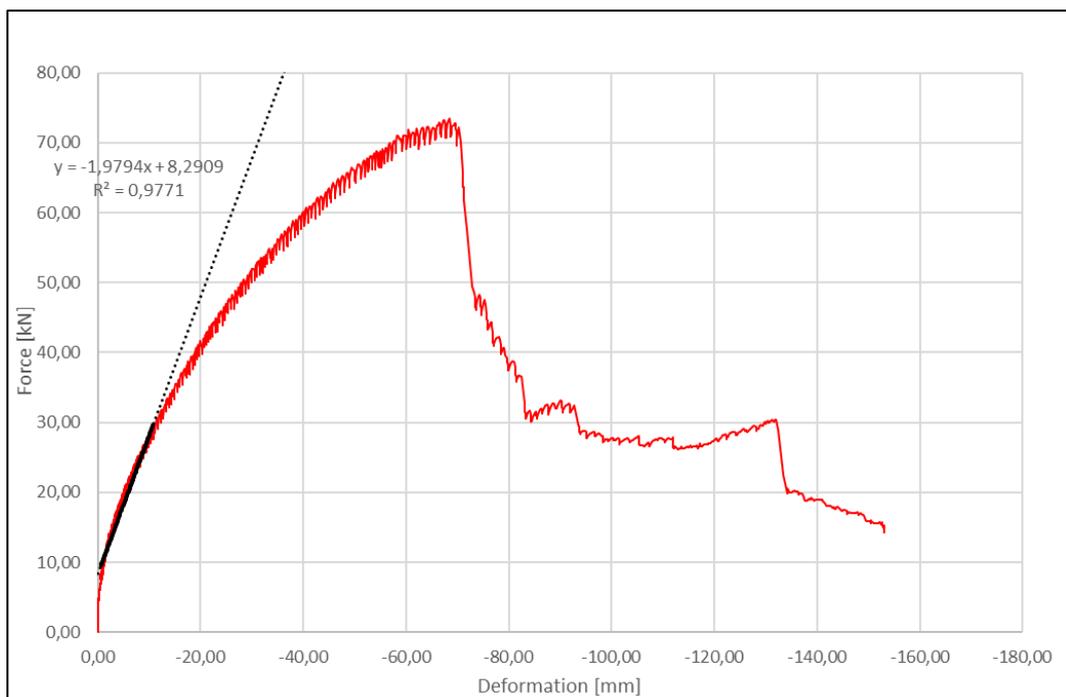
Tab. 9: Kraft-Verformungsdiagramm **Wand\_12cm\_schräg**

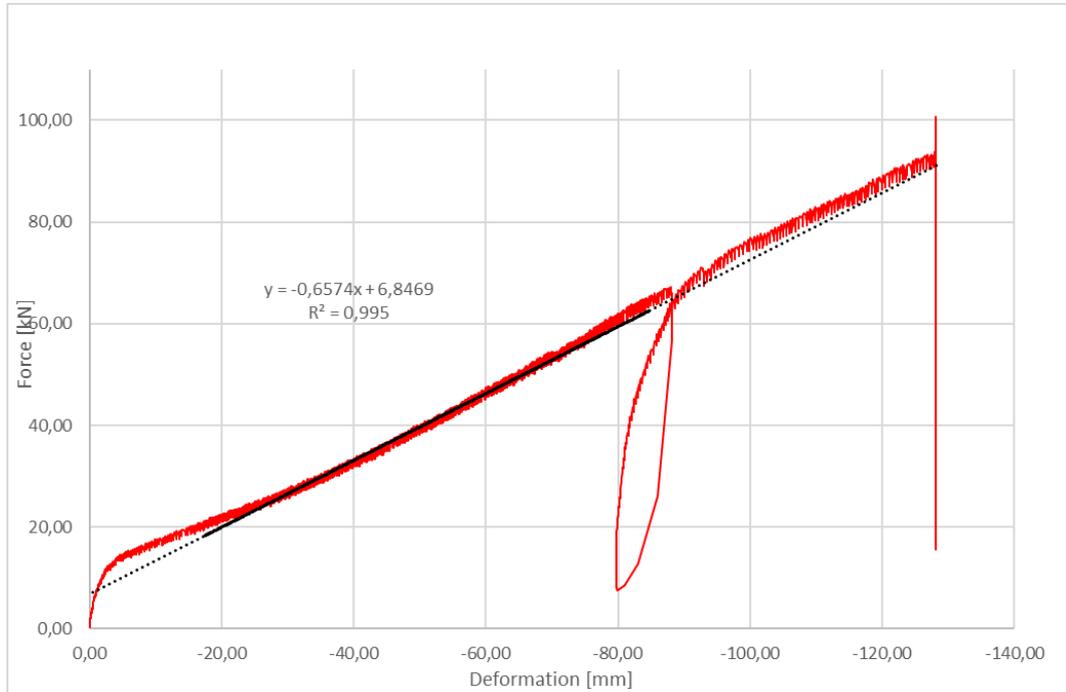
Tab. 10: Kraft-Verformungsdiagramm **Wand\_33cm\_gerade** (Höchstkraft nach Entfernen des Verformungsmesssystems in separatem Versuch ermittelt)

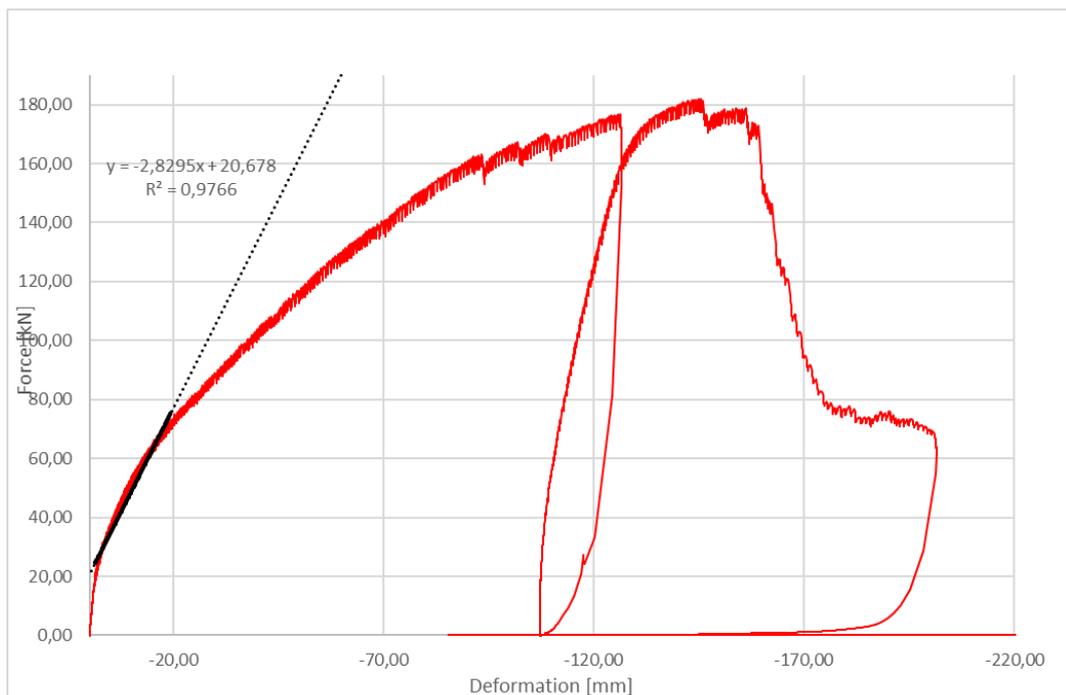
Tab. 11: Kraft-Verformungsdiagramm **Wand\_33cm\_gerade**

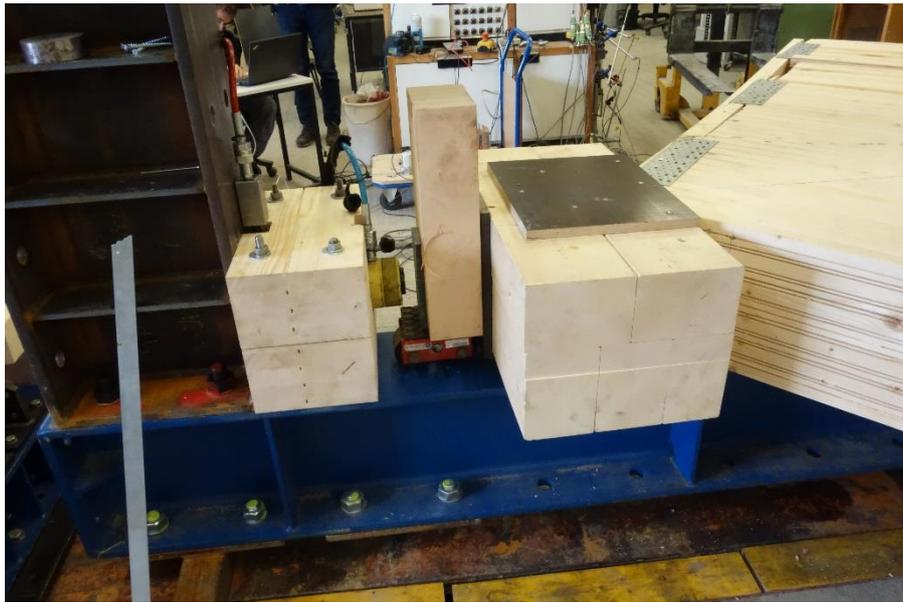
Abb. 15: Für die Schubprüfungen verwendete Belastungseinrichtung

- Belastungseinrichtung: ENERPAC 700 bar Hochdruckhydraulikpumpe mit 326 kN Hydraulikzylinder ENERPAC RRH 307
- PMN 02006 Kraftaufnehmer HBM 1 MN
- PMN 20200114 Seilzugwegmesssystem ASM 500 mm
- PMN 20200115 Seilzugwegmesssystem ASM 500 mm

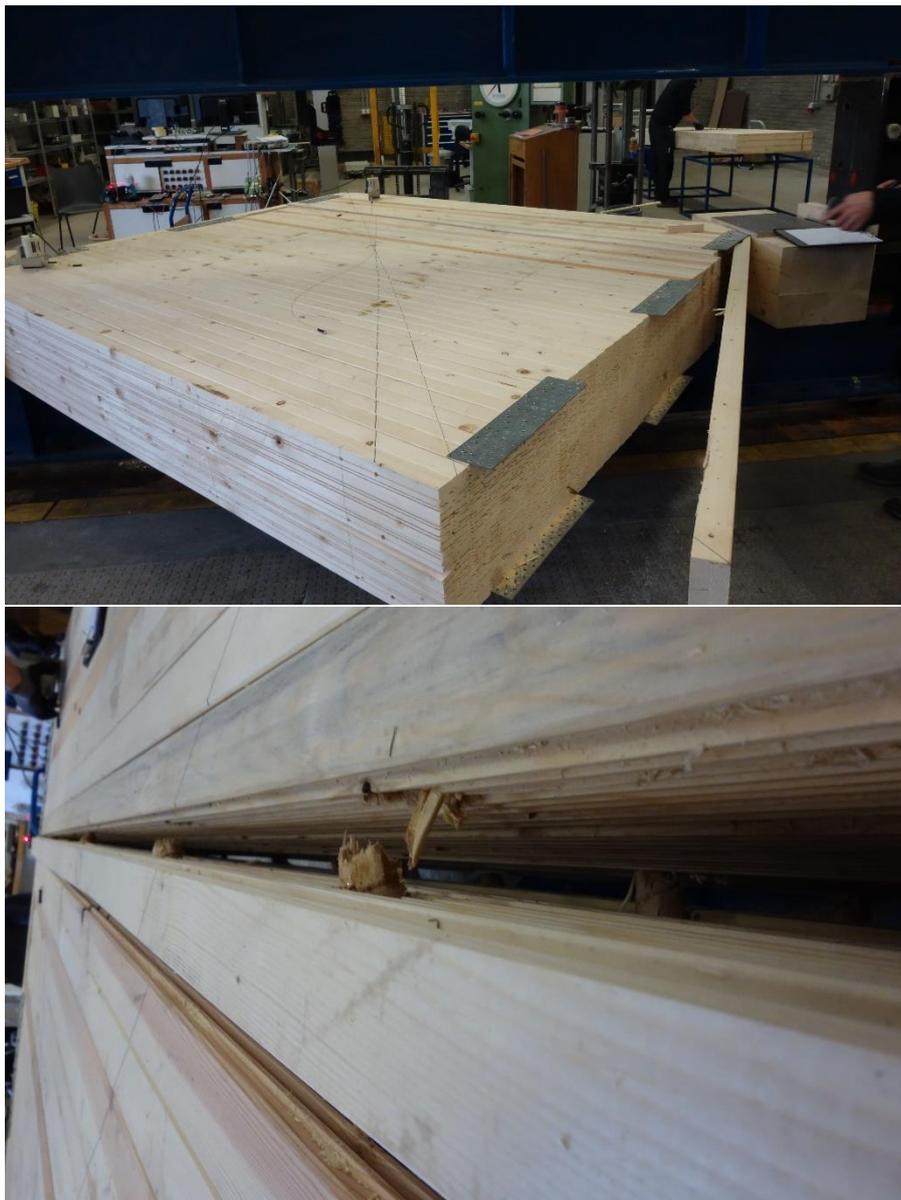
Abb. 16: Schadensbilder

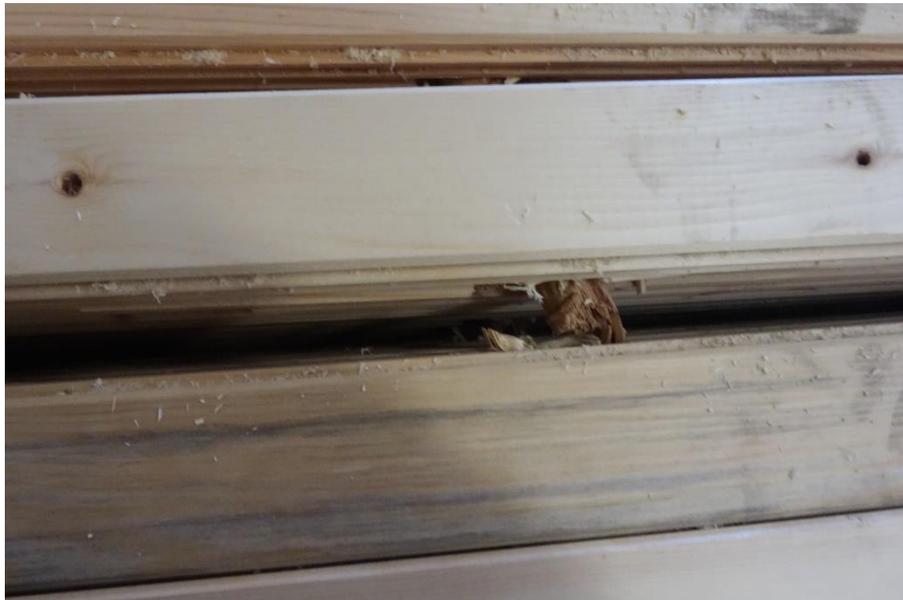
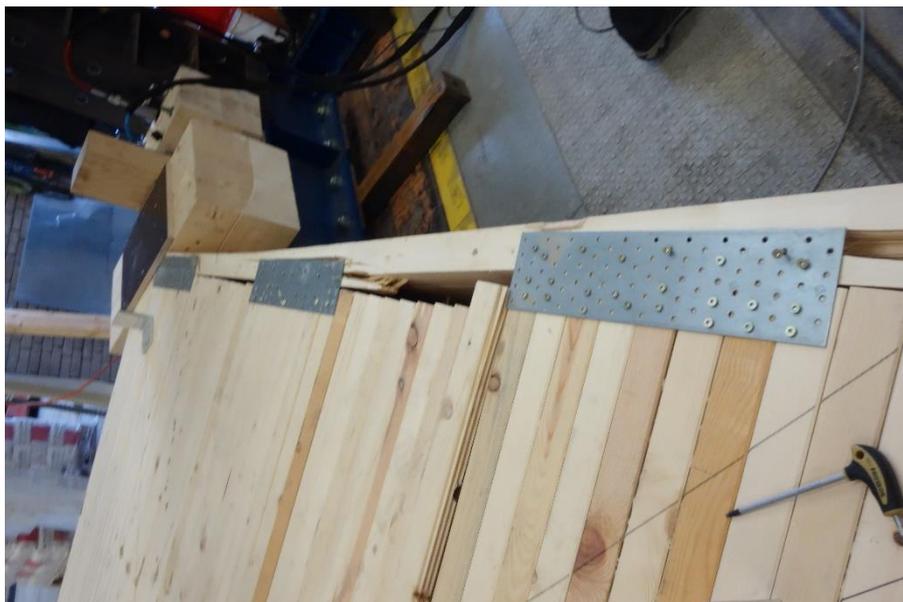
Abb. 17: Schadensbilder
